Recuperação do edificado afeto ao Exército. Tecnologia e reabilitação de coberturas em terraço

Dissertação para obtenção do Grau de Mestre em
Engenharia Militar

Outubro 2015

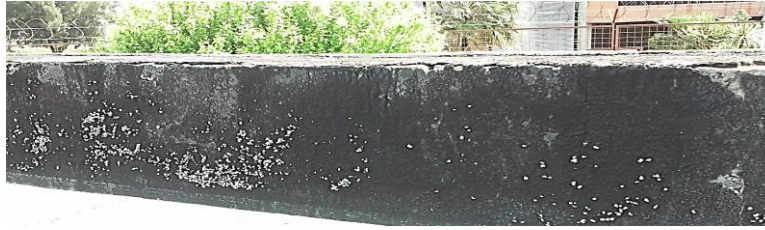
Esta anomalia caracteriza-se pelo desgaste, envelhecimento ou oxidação do revestimento de impermeabilização. O desgaste superficial pode ser principalmente devido a erros de projeto / conceção, caso os materiais escolhidos não sejam os mais apropriados ao envelhecimento natural dos materiais e à radiação solar. A Figura 3.3 apresenta o desgaste superficial da platibanda devido ao envelhecimento natural.

Figura 3.3 - Exemplo de desgaste superficial do revestimento de impermeabilização

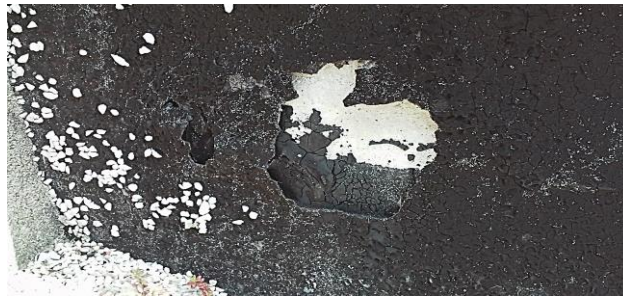
Esta anomalia caracteriza-se por uma rotura frágil do revestimento de impermeabilização. Devido a deformações que possam ocorrer entre a estrutura de suporte, instalam-se tensões de tração na membrana que, juntamente com a perda de resistência do revestimento por ação do calor ou envelhecimento natural, conduzem à fratura da membrana. A Figura 3.4 ilustra um exemplo de fratura do revestimento de impermeabilização.

Figura 3.4 - Exemplo de fratura do revestimento de impermeabilização

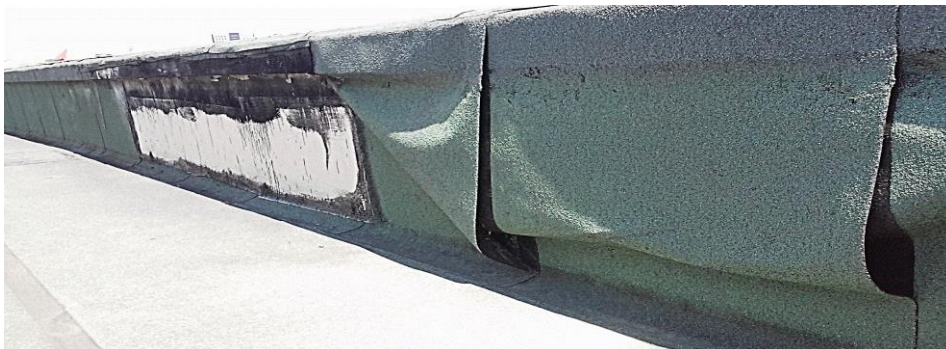
O descolamento / arrancamento caracteriza-se pela separação total ou apenas parcial da membrana de impermeabilização, podendo ocorrer na zona corrente ou em remates. O descolamento ocorre quando a ligação entre as juntas de sobreposição, ou entre revestimento e a superfície, é deficiente, como ilustra a Figura 3.5. O arrancamento dos elementos dá-se preferencialmente em zonas periféricas, onde a ação do vento se faz sentir com maior intensidade, originando em grande parte dos casos o rasgamento da membrana (Lopes, 2011).

Figura 3.5 - Exemplo de descolamento da membrana de impermeabilização

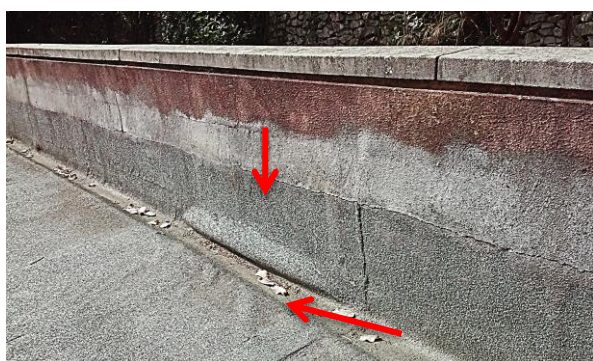
Figura 3.6 - Exemplo de empolamento da membrana de impermeabilização betuminosa

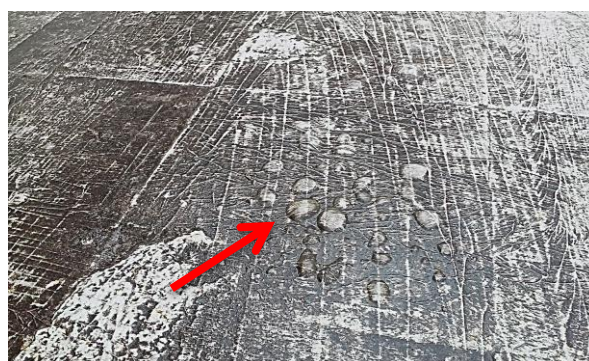
Figura 3.7 - Exemplo de empolamento da membrana de impermeabilização à base de uma resina polimérica

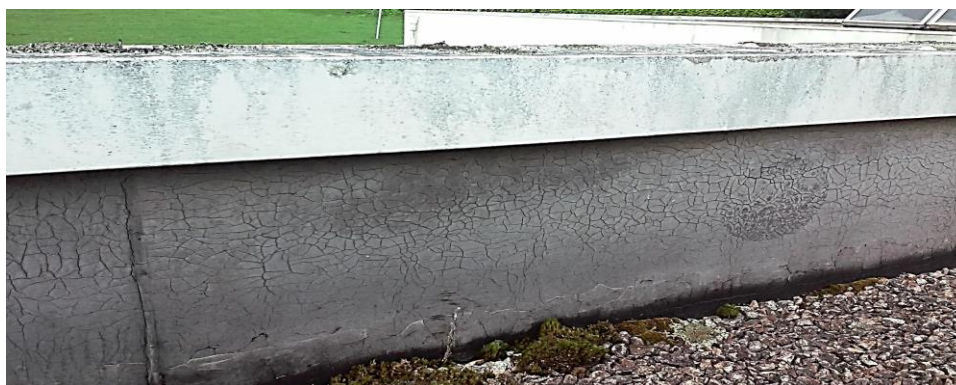
Esta anomalia caracteriza-se pelo aparecimento de fissuras na camada de impermeabilização, podendo ocorrer em zona corrente ou em pontos singulares. A Figura 3.8 exemplifica a fissuração da membrana de impermeabilização numa platibanda devido à sua exposição à radiação ultravioleta.

Figura 3.8 - Exemplo de fissuração em membrana betuminosa

Para o aparecimento desta anomalia, são várias as causas que podem contribuir, tais como fissuração causada por retração inicial do suporte, fissuração por variação de origem térmica do su-

porte, fissuração por deformação do suporte e fissuração por envelhecimento dos materiais de impermeabilização (Ginga, 2008).

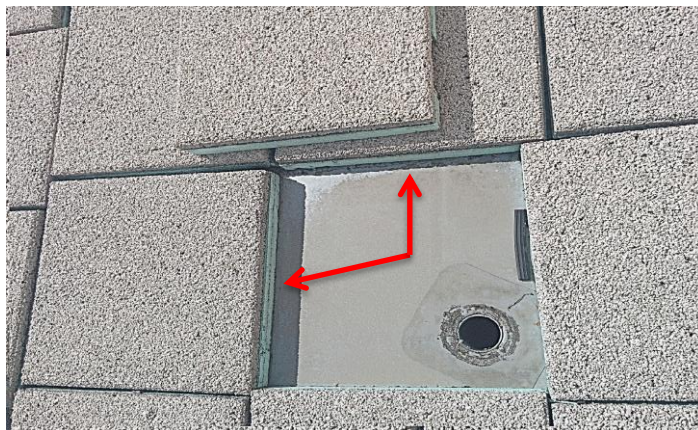
que surgem da ausência de isolamento térmico ou de barreira ao vapor. A ausência / posicionamento inadequado de camada também abrange, por exemplo, a ausência de armadura em sistema de impermeabilização com base em resinas poliméricas, ou a ausência de uma camada de dessodorização entre o revestimento de impermeabilização e o isolamento térmico. A Figura 3.11 apresenta uma cobertura invertida, constituída por uma impermeabilização de PVC com isolamento térmico, sendo possível verificar a ausência de uma camada de dessodorização.

Figura 3.11 - Exemplo de ausência de camada de dessolidarização

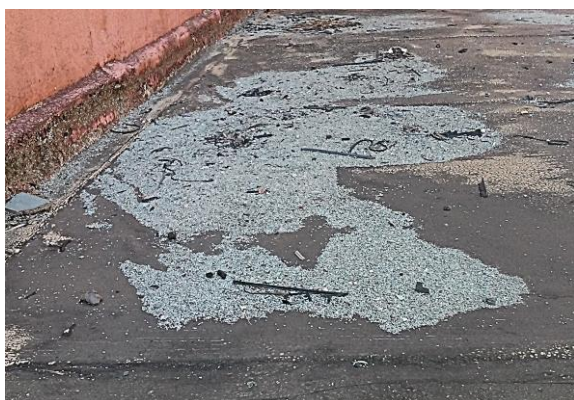
A acumulação de detritos traduz-se num depósito de resíduos extrínsecos à cobertura, que interferem com o seu correto funcionamento tanto em zona corrente como em pontos singulares, mas também provocam a obstrução de sistemas de drenagem. Alguns desses resíduos encontrados na maioria das coberturas correspondem a restos de materiais orgânicos ou inorgânicos, como plásticos, areias, animais mortos, etc. As Figuras 3.12 e 3.13 ilustram exemplos de coberturas com acumulações de detritos.

Figura 3.12 - Exemplo de acumulação de detritos

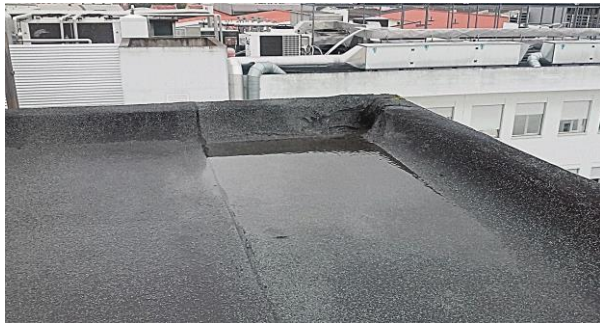
conduz as águas pluviais de forma direta para os sistemas de recolha e extração de águas pluviais, originando assim empoçamentos na cobertura, como ilustra a Figura 3.14. Esta anomalia deve-se sobretudo à deficiente aplicação da camada de forma, mas também ao facto de algumas camadas que constituem a cobertura serem de compressibilidade elevada, como é o caso da camada de isolamento térmico, o que origina deformações acentuadas em zonas localizadas (Figura 3.15).

Figura 3.14 - Exemplo de empoçamento

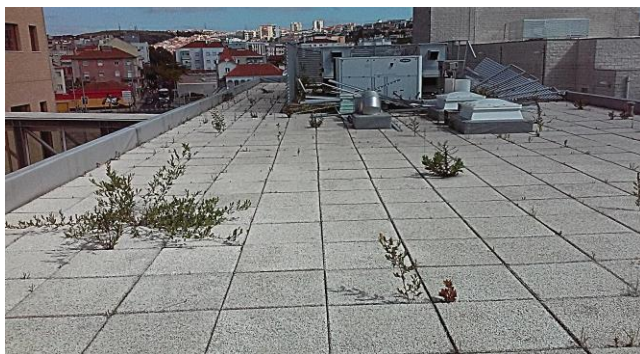
A colonização biológica consiste na acumulação de microrganismos e plantas de maior porte que se desenvolvem na presença de humidade. Esta anomalia, para além de impulsionar o desgaste do sistema de impermeabilização e de perturbar a drenagem das águas pluviais, toma especial importância pois o seu desenvolvimento pode originar outras anomalias de carácter mais gravoso, nomeadamente a perfuração do revestimento de impermeabilização.

Figura 3.16 - Exemplo de colonização biológica em zona corrente

A colonização biológica / vegetação parasitária pode ser prevenida recorrendo a membranas com aditivo anti-raízes e a uma manutenção planeada evitando o seu desenvolvimento. As Figuras 3.16 e 3.17 ilustram a presença de colonização biológica em zona corrente e em pontos singulares.

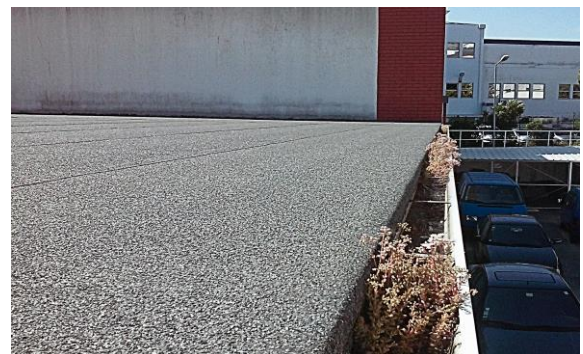
Figura 3.17 - Exemplo de vegetação parasitária em caleira

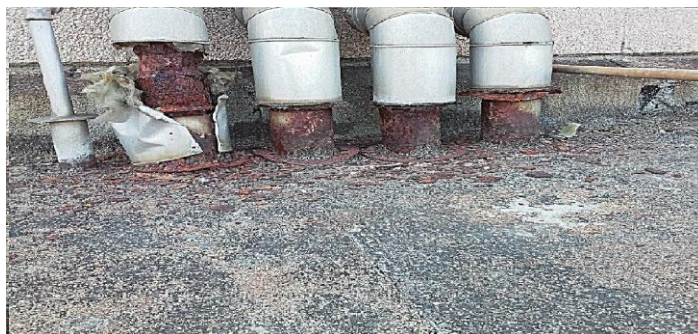
A corrosão ocorre principalmente por degradação dos materiais metálicos que se manifesta principalmente através de alteração de cor ou destacamentos. A Figura 3.18 apresenta um exemplo de corrosão de equipamentos instalados na cobertura.

Figura 3.18 - Exemplo de corrosão

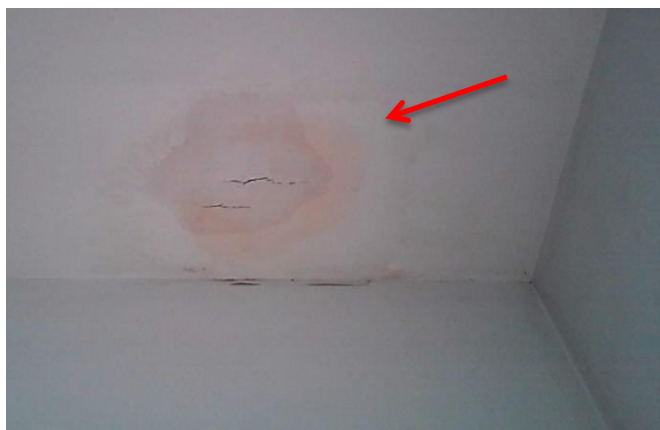
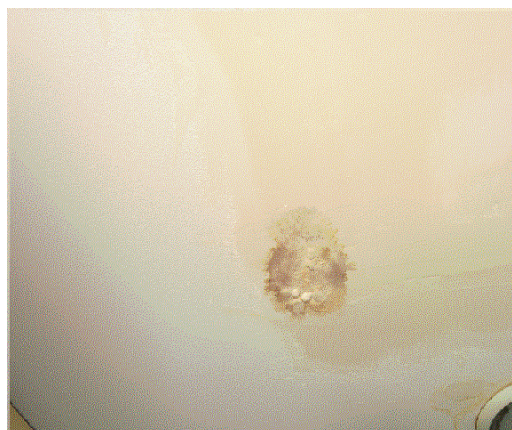
As manchas de humidade de condensação / infiltração manifestam-se no paramento interior ou no exterior. A estas anomalias estão associados problemas de estanqueidade no revestimento de impermeabilização, a ausência ou deficiente colocação do isolamento térmico ou barreira ao vapor, ou problemas de ventilação no espaço interior. Nas Figuras 3.19 e 3.20, é possível observar uma mancha de infiltração.

Figura 3.19 - Exemplo de manchas de humidade devido a infiltrações

Figura 3.20 - Exemplo de manchas de humidade devido a infiltrações

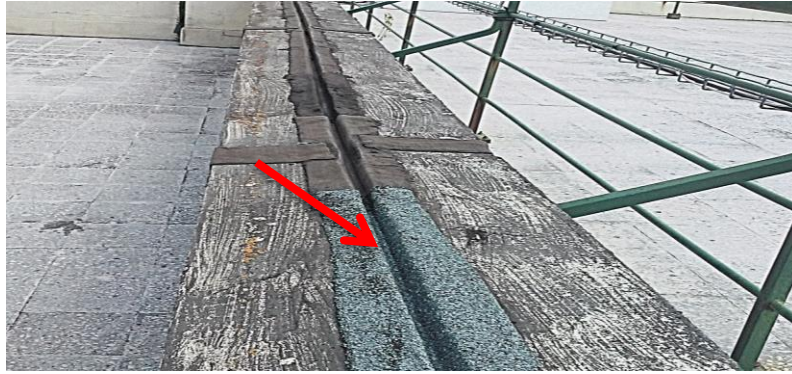
Segundo Lopes (2011), as principais anomalias que ocorrem nas juntas de dilatação consistem: em descolamentos das juntas de sobreposição dos remates, na fissuração do revestimento; e no enrugamento desses remates. As causas destas anomalias estão principalmente relacionadas com defeitos na sua conceção. A Figura 3.21 apresenta um exemplo de conceção / execução inadequada da junta de dilatação, para além de ter sido executada com vários materiais diferentes, o revestimento de impermeabilização da junta apresenta-se côncavo o que proporciona a acumulação de água neste local, acelerando o processo de deterioração e a possibilidade de ocorrerem infiltrações.

Figura 3.21 - Exemplo de concepção / execução inadequada de junta de dilatação

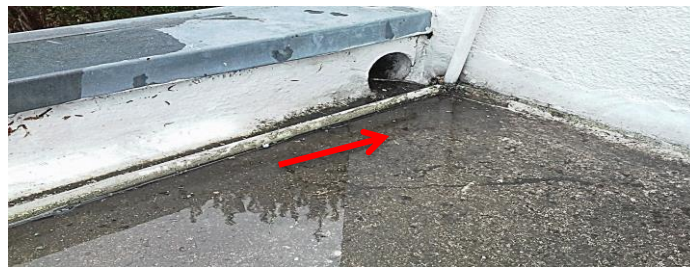
As principais causas relacionadas com a concepção inadequada de tubos de queda prendem-se com a ausência de tubos de queda ou ralos nas embocaduras, a deficiente concepção de tubos de queda e defeitos de ligação da impermeabilização em superfície corrente com o dispositivo de escoamento. A Figura 3.22 apresenta um exemplo de tubo de queda com ausência de ralo.

Figura 3.22 - Exemplo de ausência de ralo pinha

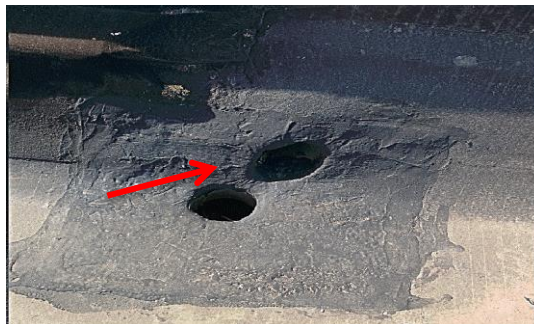
Esta anomalia caracteriza-se pela ausência ou concepção inadequada de tubos ladrão. Em caso de obstrução dos tubos de queda, este equipamento tem como função auxiliar no escoamento das águas pluviais evitando que haja um acréscimo significativo de carga na estrutura, o que pode comprometer a estrutura resistente da cobertura. A Figura 3.23 ilustra uma inadequada concepção do tubo ladrão pois este encontra-se à mesma cota que a caleira.

Figura 3.23 - Exemplo de deficiente concepção do tubo ladrão

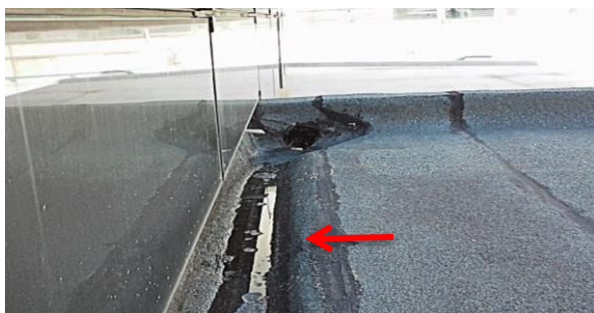
A Figura 3.24 ilustra uma caleira com pendente deficiente e consequentemente acumulação de água, ao passo que a Figura 3.25 apresenta uma caleira com fissuração do revestimento de impermeabilização.

Figura 3.24 - Exemplo de execução deficiente de caleiras

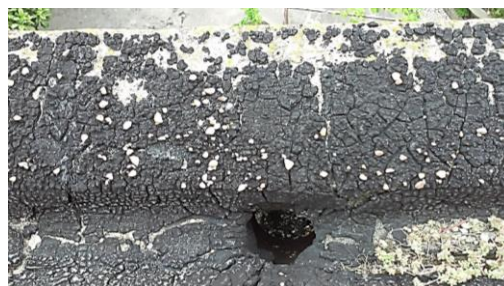
Figura 3.25 - Exemplo de fissuração do revestimento de impermeabilização em caleira

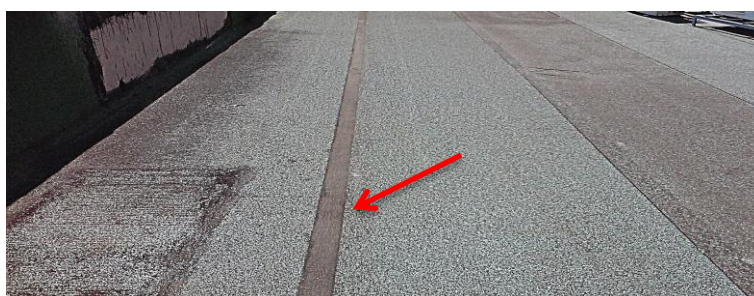
Figura 3.26 - Exemplo de conceção / execução inadequada de juntas de sobreposição

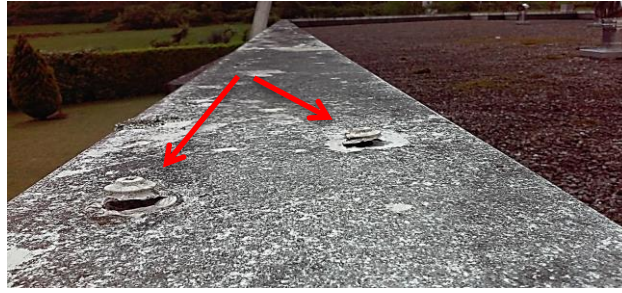
Esta anomalia caracteriza-se pela deficiente conceção / execução das fixações ou pela ausência ou deterioração destas. Estas anomalias podem ocorrer em zona corrente, onde são utilizadas fixações para elementos subjacentes ao sistema de impermeabilização ou em pontos singulares. A Figura 3.27 ilustra a degradação dos elementos envolventes à fixação do capeamento.

Figura 3.27 - Exemplo de fixação deficiente em capeamento

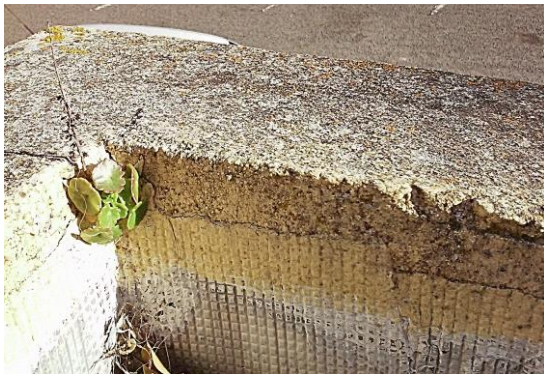
Figura 3.28 - Exemplo de ausência de capeamento

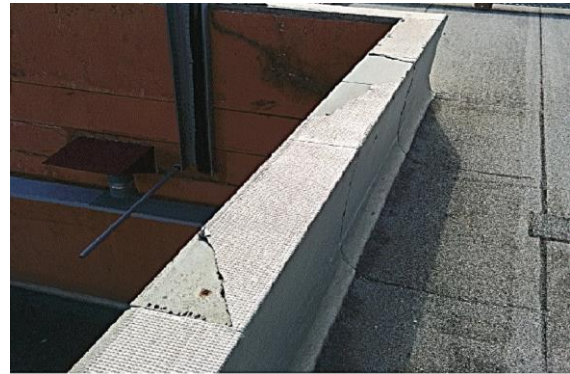
Figura 3.29 - Exemplo de ausência de capeamento

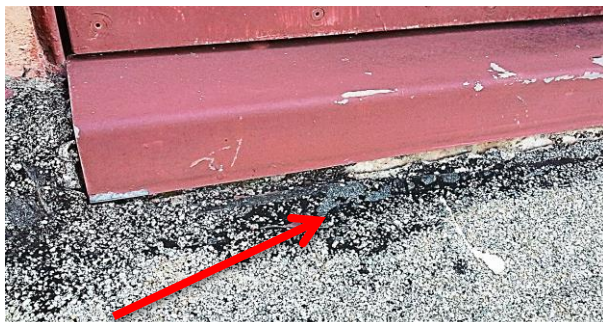
As principais anomalias que são apontadas nos remates deficientes prendem-se sobretudo com o descolamento de remates, a insuficiente altura dos remates, a fluência e o deslizamento de remates e a fissuração de remates (Ginga, 2008). As Figuras 3.30 e 3.31 apresentam exemplos de remates deficientes.

Figura 3.30 - Exemplo de remate deficiente em soleira

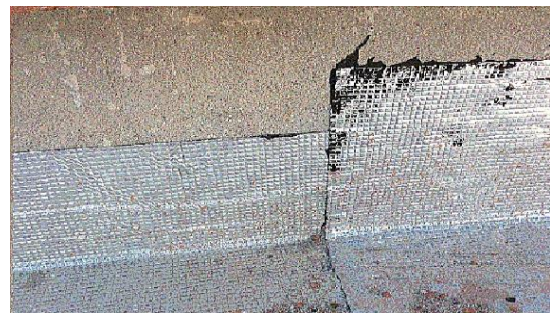
Figura 3.31 - Exemplo de remate com altura insuficiente

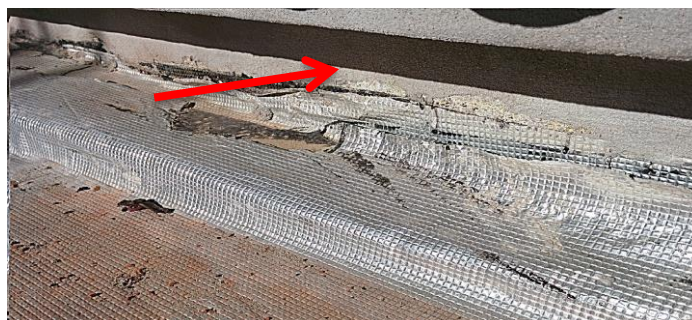
Figura 4.4 - Exemplo de má execução de um remate
